DIAGNOSTIC RÉSEAU

AVEC UN ANALYSEUR DE RÉSEAU ET D'ÉNERGIE TRIPHASÉ

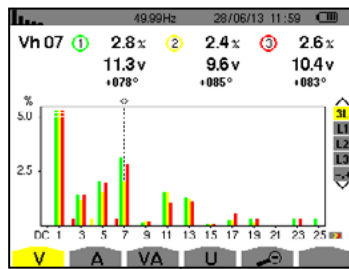
Les valeurs de la distorsion harmonique totale (THD) sont correctes. En revanche, les mesures d'harmoniques montrent des valeurs élevées pour les harmoniques de rang 5 et 7, mais elles restent en deçà des valeurs maximum tolérées par la norme européenne.

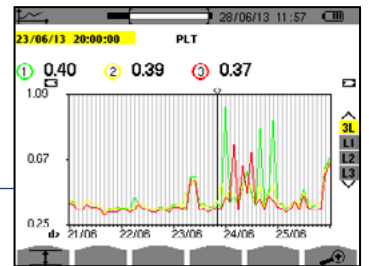
Des creux de tension, des interruptions courtes et longues (> 10 minutes) ont été capturées. On peut constater, d'après les mesures, que ces perturbations sont surtout sur L1. Encore une fois, ces caractéristiques ne justifient pas le déclenchement du disjoncteur.
