## «Se evitó el bloqueo total de la puerta del hangar»

### Contexto

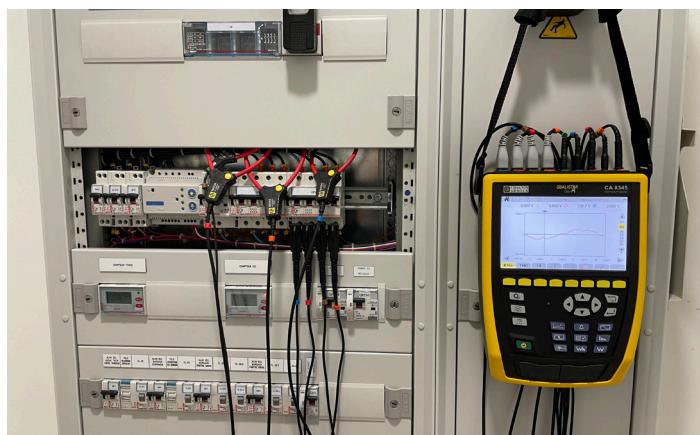
Analizador de potencia y calidad de energía, Qualistar Clase A, CA 8345

«Gracias a la experiencia de nuestro equipo y al uso del analizador de potencia y calidad de energía Qualistar Clase A, CA 8345, hemos podido registrar y analizar con precisión las variaciones de energía eléctrica en el motor de la puerta. Hemos identificado un aumento significativo de la corriente durante la fricción en los rieles de deslizamiento. Este dato nos ha permitido implementar una solución sencilla y eficaz: la instalación de un disyuntor ajustado a un valor ligeramente superior a la corriente nominal. Tan pronto como la corriente supera este umbral debido a un roce anormal, el disyuntor se activa automáticamente, evitando el bloqueo completo de la puerta.»

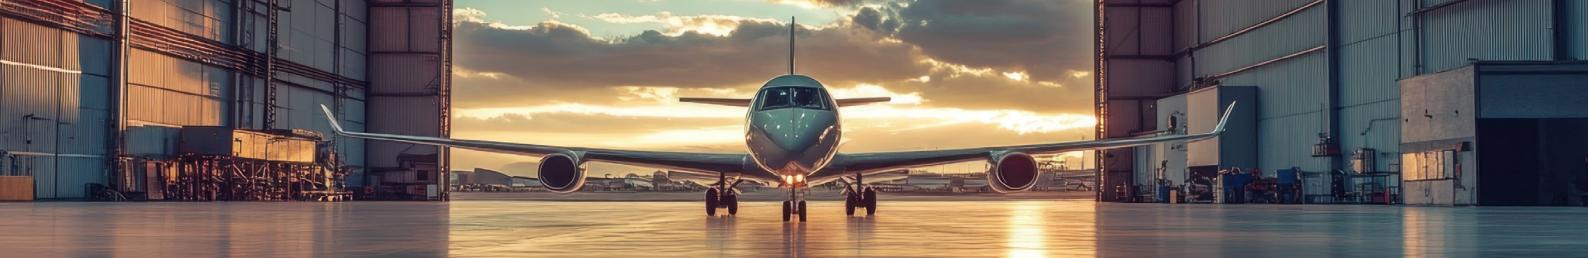
Las medidas se realizaron con un analizador de potencia y calidad de energía, el Qualistar CA 8345. Hemos hecho funcionar la puerta de forma repetitiva. Cuando se producía fricción en los rieles de deslizamiento de la puerta, las medidas mostraban un aumento significativo del valor de la corriente.

El técnico decidió instalar un disyuntor cuyo valor es ligeramente superior a la corriente nominal de funcionamiento del motor de la puerta. Si se produce el fallo, la corriente aumentará, el disyuntor se disparará y evitará el bloqueo de la puerta.

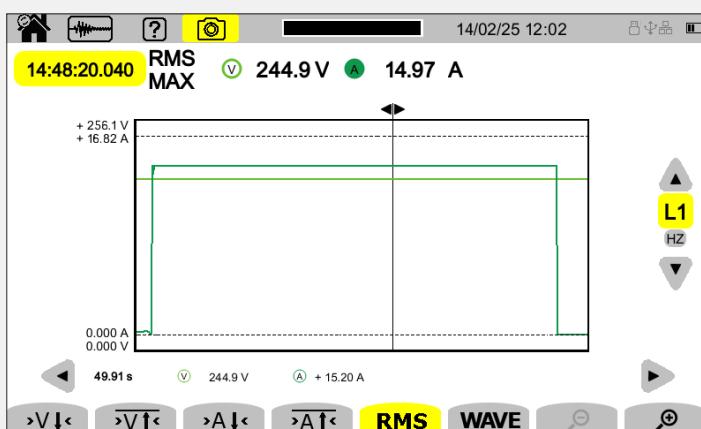
Pantalla 1: funcionamiento normal

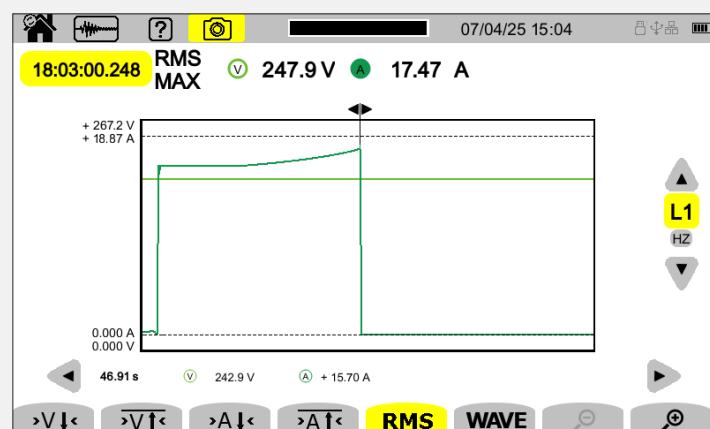
Pantalla 2: defecto con aumento de la corriente y activación del disyuntor

Esta solución se pudo implementar porque había muy poca diferencia entre la corriente Peak al arrancar (over shoot) y la corriente nominal del motor de la puerta.

Como el disyuntor evitó que la puerta se bloqueara, el técnico puede enderezarla con una simple actuación.
