TESTIMONIANZE DI UTILIZZATORI DI **QUALISTAR+**

QUALISTAR+ è un analizzatore di potenza e di qualità della rete, ma in quali campi trova effettivamente applicazione?

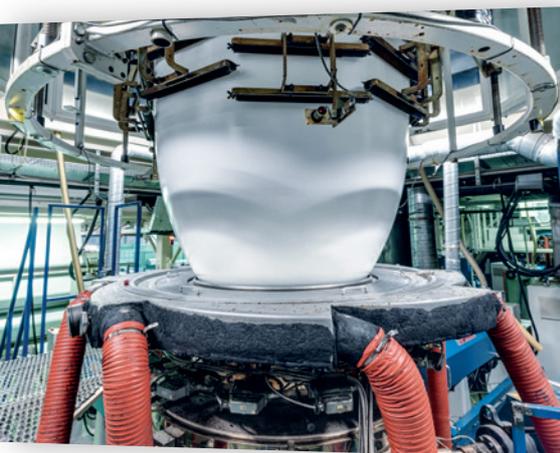
CASO N°1 - Arresti improvvisi dei PLC

In una fabbrica che opera nel settore dello stampaggio di materie plastiche, i PLC che controllano la catena di produzione entrano in stato di errore. Si riscontra che il gruppo d'iniezione del materiale plastico negli stampi è danneggiato. Questo problema si era già verificato qualche settimana prima e la scheda elettronica del gruppo d'iniezione era stata sostituita in garanzia. Anche questa volta la scheda è stata rimandata in riparazione, ma non è più coperta da garanzia. Un'analisi della scheda mostra che è stata danneggiata da una sovratensione. Il responsabile dell'officina di stampaggio, convinto che il prodotto non è affidabile, decide di effettuare lui stesso le misure utilizzando un dispositivo di monitoraggio della rete elettrica, Qualistar+.

1 I valori delle tensioni istantanee (a vuoto) sono corretti. Qualistar+ viene quindi configurato per effettuare registrazioni per più giorni. L'analisi registrata

mostra la presenza di sovratensioni che si producono costantemente sulle tre fasi.

Successivamente viene quindi messa in discussione anche l'affidabilità della fornitura elettrica (effettuata dalla società francese ERDF) e il monitoraggio riprende immediatamente a valle del contatore.

2 La nuova registrazione mostra la presenza di correnti di spunto e soprattutto di picchi di tensione: ad ogni transitorio corrisponde un picco di corrente. Per la produzione di barche in metallo, nell'officina viene utilizzata una vecchia calandra curvatrice per lamiera (profilatrice).

Soluzione: implementare un sistema di correzione sull'avviamento elettrico della calandra

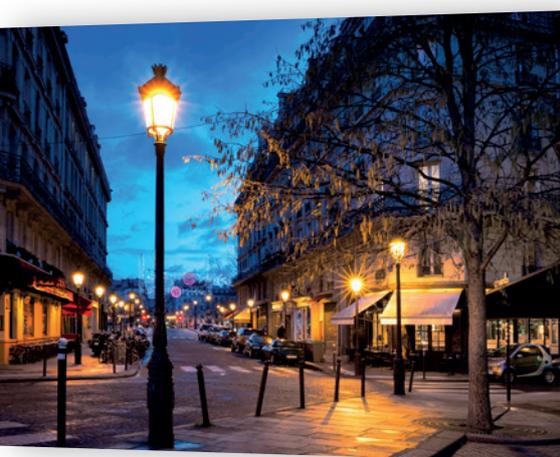
CASO N°2 - Avvio anomalo di un inverter

Una farmacia, aperta 24 ore su 24, è dotata di un inverter a batteria. Nonostante il funzionamento normale delle apparecchiature ad esso collegate e l'assenza di nuovi carichi sulla rete, l'inverter si avvia da solo.

La prima serie di misure 1, ovvero la prima registrazione (trend), viene eseguita sull'uscita dell'inverter. Vengono registrate tutte le caratteristiche dell'energia fornita e non ne risulta nessuna anomalia.

Gli stessi dati vengono poi misurati a monte dell'inverter 2. La registrazione mostra chiaramente un conseguente aumento della tensione neutro/terra di diverse decine di volt. Il tecnico si accorge che i valori di picco sono comparsi nel momento in cui il lampione veniva acceso. In effetti, in

inverno, la luce viene accesa prima! A seguito dell'installazione nella via di due nuovi lampioni, le 2 messe a terra (palo ed edificio) si ritrovano molto vicine, creando delle interferenze.

Soluzione: spostare la presa di terra dell'edificio

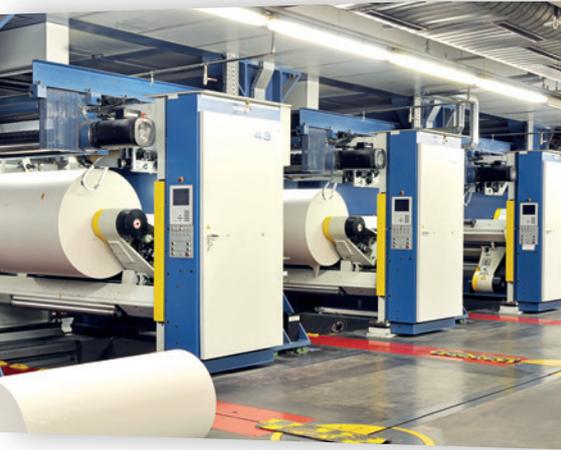
CASO N°3 - Problemi di illuminazione

Una tipografia, costituita da 4 officine (3 turni da 8 ore) e da uffici amministrativi, ha dei problemi di illuminazione. I dispositivi di protezione delle linee di alimentazione dell'impianto di illuminazione si disinseriscono e le lampadine si bruciano in maniera casuale. Questo problema si verificava solo in inverno, mai in estate.

Innanzitutto il tecnico rileva delle misure sull'alimentazione dell'illuminazione. Successivamente misura le armoniche della tensione e della corrente, così come i transitori. I risultati mostrano l'assenza di transitori e che il livello delle armoniche presente è corretto.

Quando l'illuminazione delle officine 2 e 4 è accesa, compaiono delle armoniche del 7° ordine. Questo aumento di livello delle armoniche non è da sottovalutare. A questo punto il tecnico sospetta una risonanza delle batterie dei condensatori di rifasamento posizionate a monte delle linee di alimentazione dei motori.

Soluzione: installare un filtro anti-armoniche opportunamente dimensionato per la corrente deformata responsabile del guasto

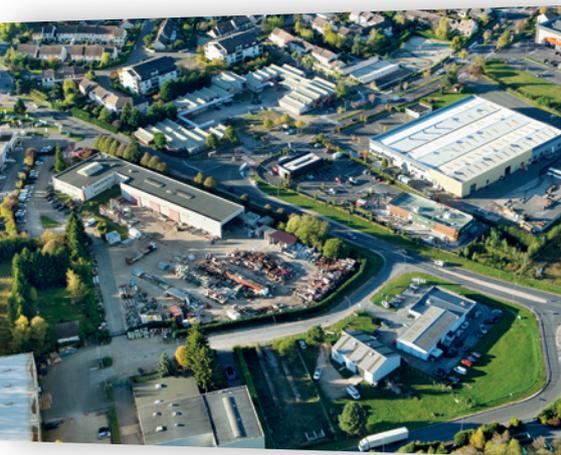
CASO N°4 - Bilancio energetico

L'audit energetico è diventato obbligatorio con l'entrata in vigore della direttiva 2012/27/UE del 25 ottobre 2012 sull'efficienza energetica.

Avendo al suo interno più di 250 impiegati, un'azienda che produce detersivi sintetici in polvere ha dovuto effettuare questo tipo di audit. In seguito ad un lavoro di ricerca dei consumi attuali fatturati (fatture, valori rilevati dai contabilizzatori, rendimento, ecc.) e ai piani energetici relativi agli impianti, lo staff tecnico ha intrapreso un'analisi dinamica sulla base delle campagne di misura.

I punti di misura e la durata delle registrazioni sono stati definiti con l'analisi dei ritmi e delle modalità di funzionamento dello stabilimento, per ottenere dei trend rappresentativi dei consumi in funzionamento normale.

Gli analizzatori Qualistar+ sono stati posizionati e utilizzati in modalità registratore per il tempo richiesto. Tutte le registrazioni effettuate sono state successivamente scaricate e un report automatico, generato per ciascun punto di misura, è stato allegato al resoconto dell'audit energetico.

Soluzione: Un report completo è stato generato automaticamente e trasmesso al Ministero competente

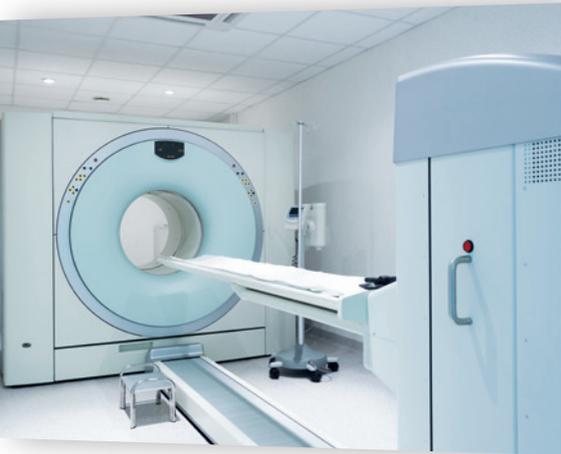
CASO N°5 - EN 50160

Un ospedale ha appena realizzato un grosso investimento con l'acquisto di un apparecchio che esegue tomografie a emissione di positroni (PET). Il produttore dell'apparecchio richiede di attenersi a determinate caratteristiche per quanto riguarda l'alimentazione elettrica al fine di garantire il buon funzionamento del prodotto ed evitarne eventuali danneggiamenti.

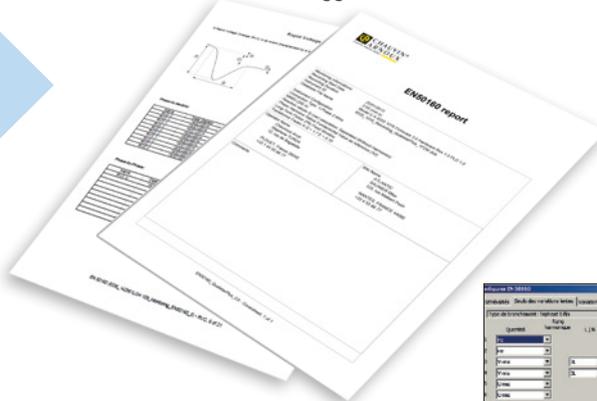
Parametro	Unità	Valore	Limite	Stato
U _{eff}	V	230	230	OK
I _{eff}	A	152.0	152.0	OK
Z _s	Ω	1.52	1.52	OK
R _s	Ω	1.36	1.36	OK
L _s	mH	2.2	2.2	OK

Le misurazioni effettuate hanno convalidato la qualità dell'alimentazione elettrica e confermato che l'impianto elettrico dell'ospedale è conforme alle norme in vigore. In questo caso specifico si tratta di proteggere un investimento, un bene prezioso... sapendo che se i requisiti imposti dal produttore non venissero rispettati, l'apparecchio non sarebbe coperto da garanzia in caso di un'eventuale riparazione.

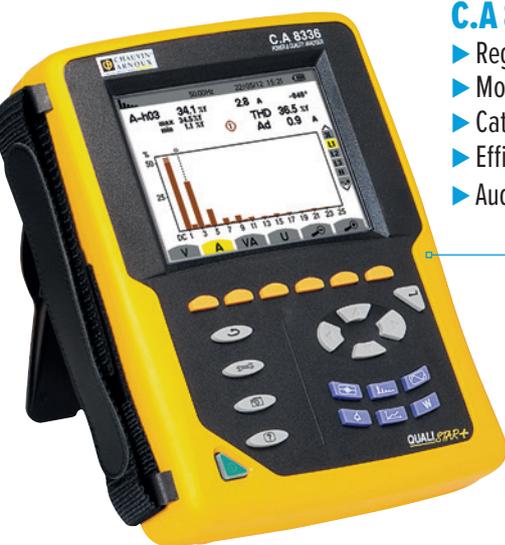
C.A 8336

- ▶ Registratore e allarmi
- ▶ Monitoraggio delle armoniche
- ▶ Cattura dei transitori
- ▶ Efficienza energetica
- ▶ Audit secondo EN 50160

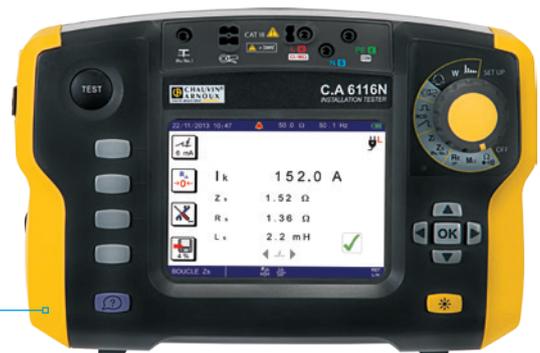
C.A 6116N

- ▶ Controllo di impianti elettrici multifunzione con memorizzazione dei dati
- ▶ Misurazioni: verifiche resistenza di terra, isolamento, continuità
- ▶ Adatto a tutti i tipi di regimi di neutro (TT, TN, IT)
- ▶ Misurazione della caduta di tensione per il corretto dimensionamento del diametro dei conduttori
