DIAGNOSTIC RÉSEAU

AVEC UN ANALYSEUR DE RÉSEAU ET D'ÉNERGIE TRIPHASÉ

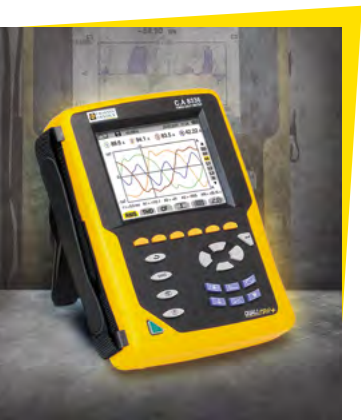
Une PME spécialisée dans le commerce de matériels informatiques subit régulièrement des coupures d'alimentation du fait du déclenchement du disjoncteur BT. La LED signalant une surcharge étant allumée, le client cherche dans un premier temps ce qui peut causer cette surcharge. Lors de ces mesures, les intensités dans le neutre seront surveillées.

En effet, le courant circulant dans le conducteur neutre correspond au déséquilibre entre les charges monophasées raccordées entre les phases et non à la présence de charges fabriquant des harmoniques de rang 3 et multiples.
