Mantenimiento de las catenarias, un gran desafío

La imagen térmica, una solución de detección fiable y precisa

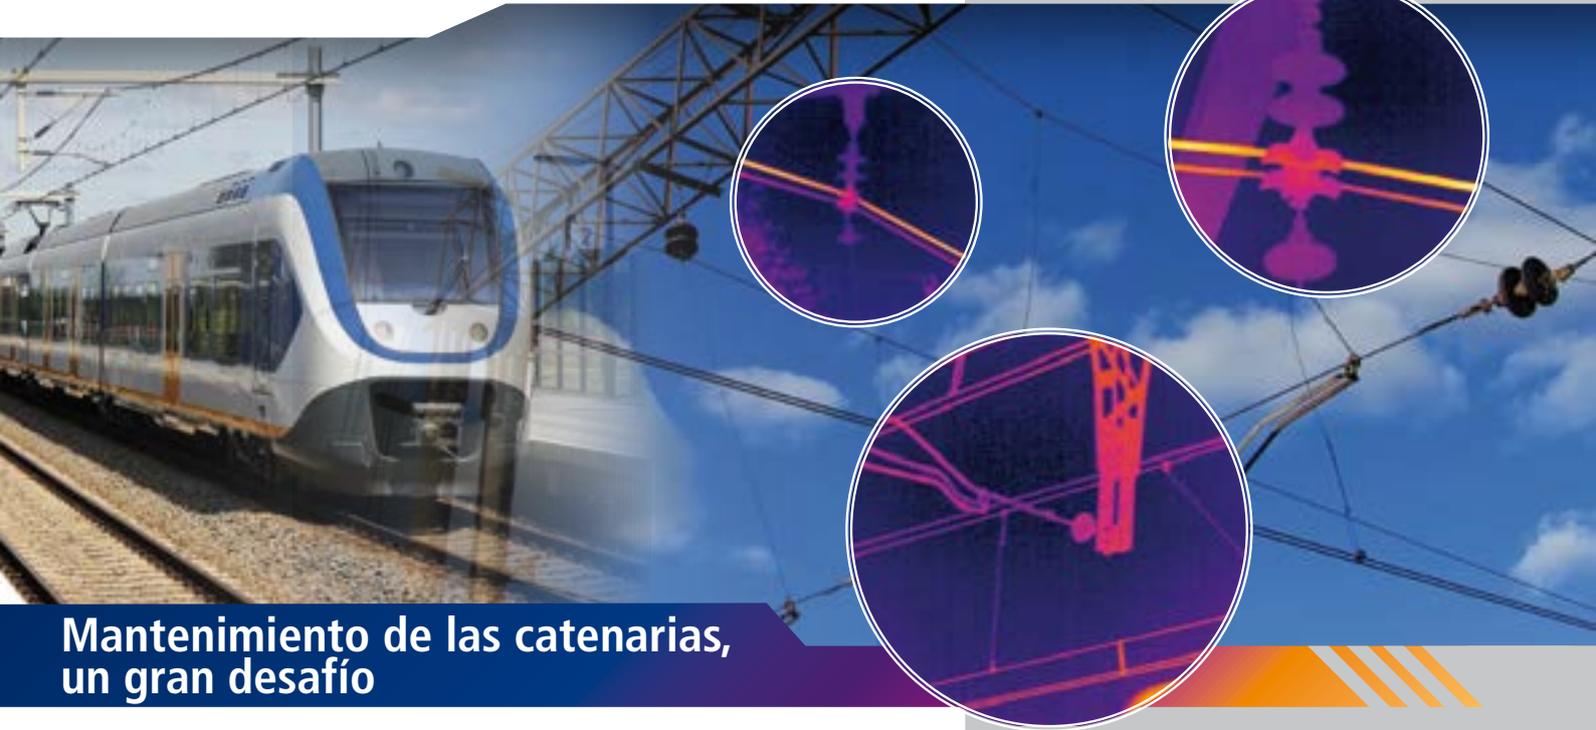
Directamente afectadas por este aumento operativo, las **zonas de empalme de las catenarias** representan **puntos sensibles a controlar de cerca**. Estas interfaces se encuentran al nivel de los empalmes entre las catenarias, y en los puntos de contacto entre las catenarias y los cables de alimentación.

A este nivel, se pueden producir calentamientos anormales relacionados con conexiones defectuosas o picos de corriente más importantes. Imperceptibles a simple vista y situados en altura, estos calentamientos no se pueden identificar fácilmente sin el uso de instrumentos eficientes.

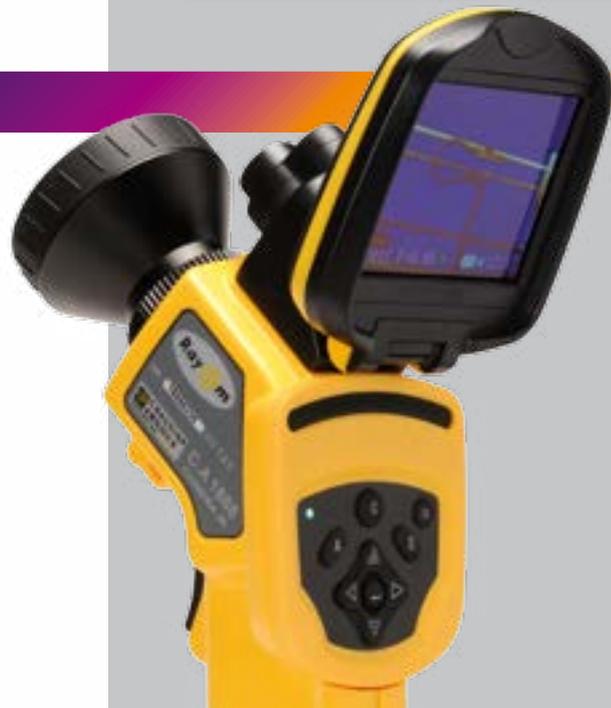
Identificar todas las zonas de riesgo con la C.A 1888 y su teleobjetivo

La C.A 1888 consta de un detector con microbolómetro no enfriado, que proporciona imágenes térmicas extremadamente nítidas con una resolución de **384 x 288 píxeles**. Con su **teleobjetivo 12° x 9°**, esta cámara permite identificar con precisión las diferencias de temperatura de elementos situados a más de 10 metros de altura, con una resolución espacial de **0.55 milirradián**. Para facilitar la identificación del calentamiento, esta cámara termográfica está dotada de la función **MixVision**, una tecnología que permite obtener imágenes a la vez térmicas y reales. El usuario puede así elegir el modo de visualización de su objetivo: térmico, real o incluso una mezcla de los dos.

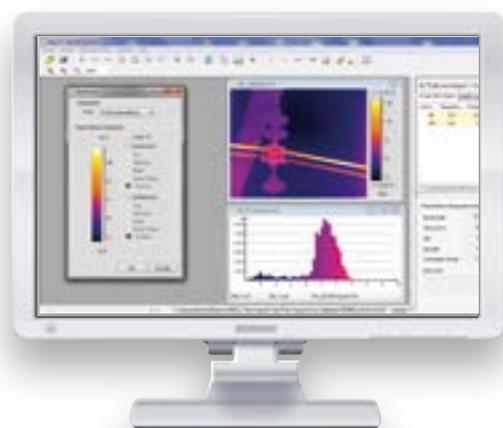
Otra ventaja es que permite ajustar el porcentaje de transparencia de la imagen térmica en relación con la imagen real.

La identificación de los puntos o zonas de fallo es así inmediata. Para ayudar al usuario en la toma de apuntes in situ, **la cámara C.A 1888 Bluetooth** está dotada de un sistema de **nota de voz**. Se puede así grabar comentarios de voz de 30 segundos por toma. Cada comentario está asociado al termograma que se podrá encontrar más tarde durante el procesamiento de datos.

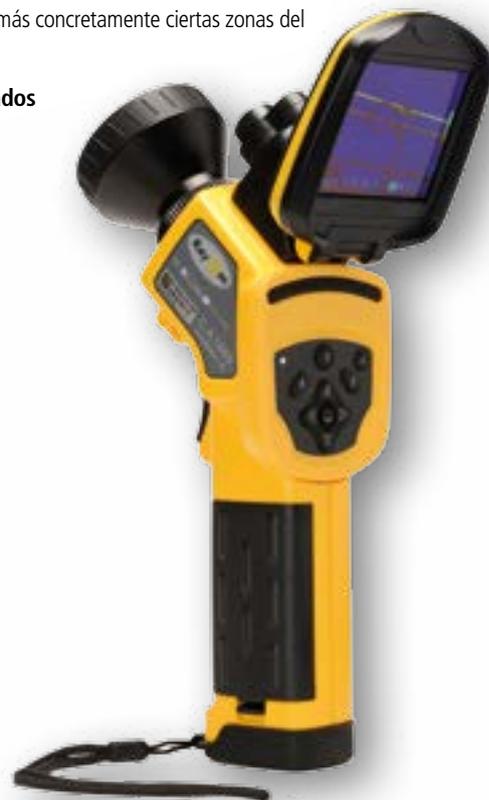
Con el **software RayCam Report**, el usuario puede importar con facilidad sus imágenes y acceder a numerosas herramientas de procesamiento eficientes. Está dotado de una interfaz muy sencilla que permite:

⌚ El análisis de los termogramas gracias a las siguientes herramientas:

- Cursorres (visualización automática de la temperatura en el punto elegido).
- Perfil térmico (visualización automática de las temperaturas Mín./Máx./Media de la línea).
- Un cuadrado o círculo para un análisis por zona.
- Cuadros de resultados que muestran automática y rápidamente toda la información/ herramientas de análisis del termograma.
- Polígonos y polilíneas para analizar más concretamente ciertas zonas del termograma.
